# VIBRAČNÍ STUDIE

## posouzení vibrací z provozu větrné elektrárny „Veterný park Sziget“

**309/25**  
**33**

**Zakázka:** zjištění možného ovlivnění chráněného vnitřního prostoru stavby vibracemi z provozu větrného parku

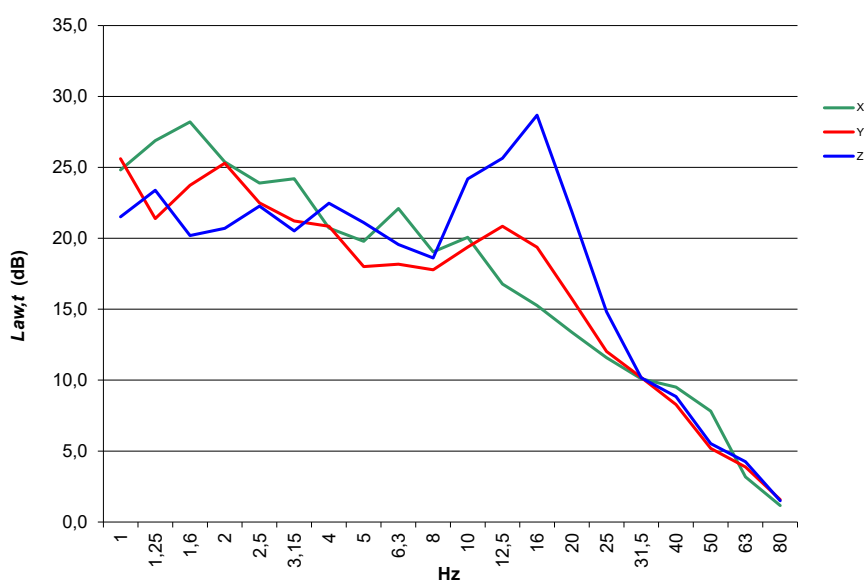
Místo měření číslo M9 – stavba občanského vybavení, Obecný úřad Kráľov Brod – průjezd osobního vozidla v [dB] a v [mm/s<sup>2</sup>]

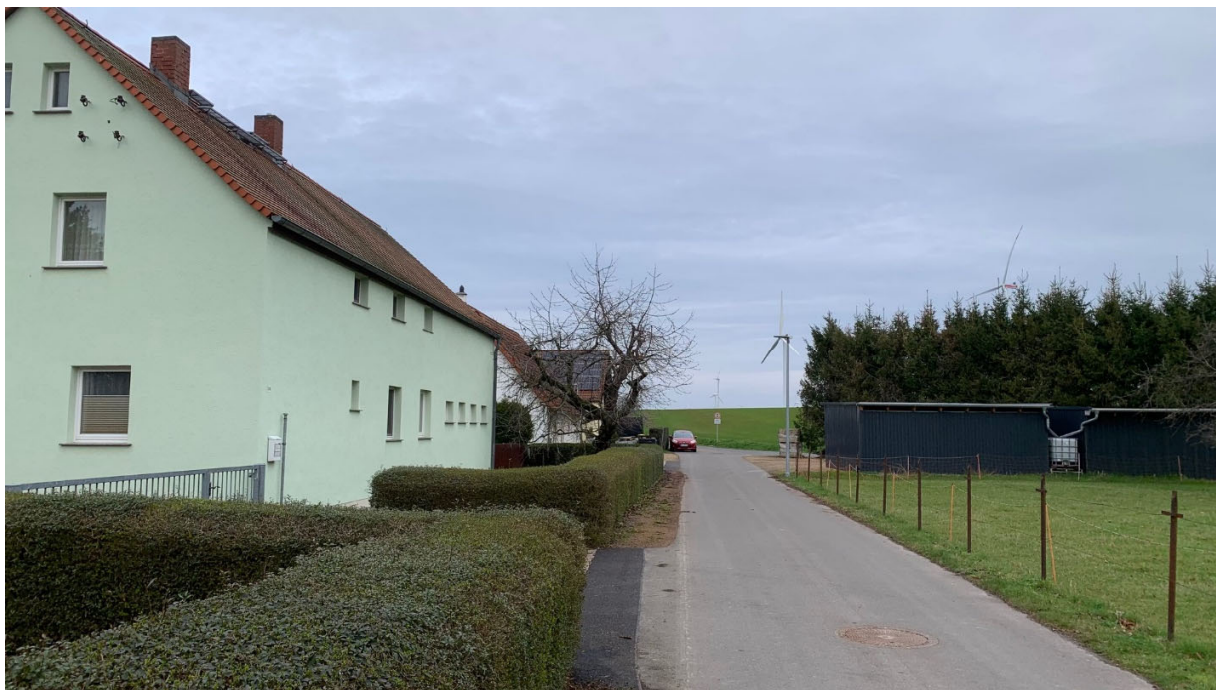
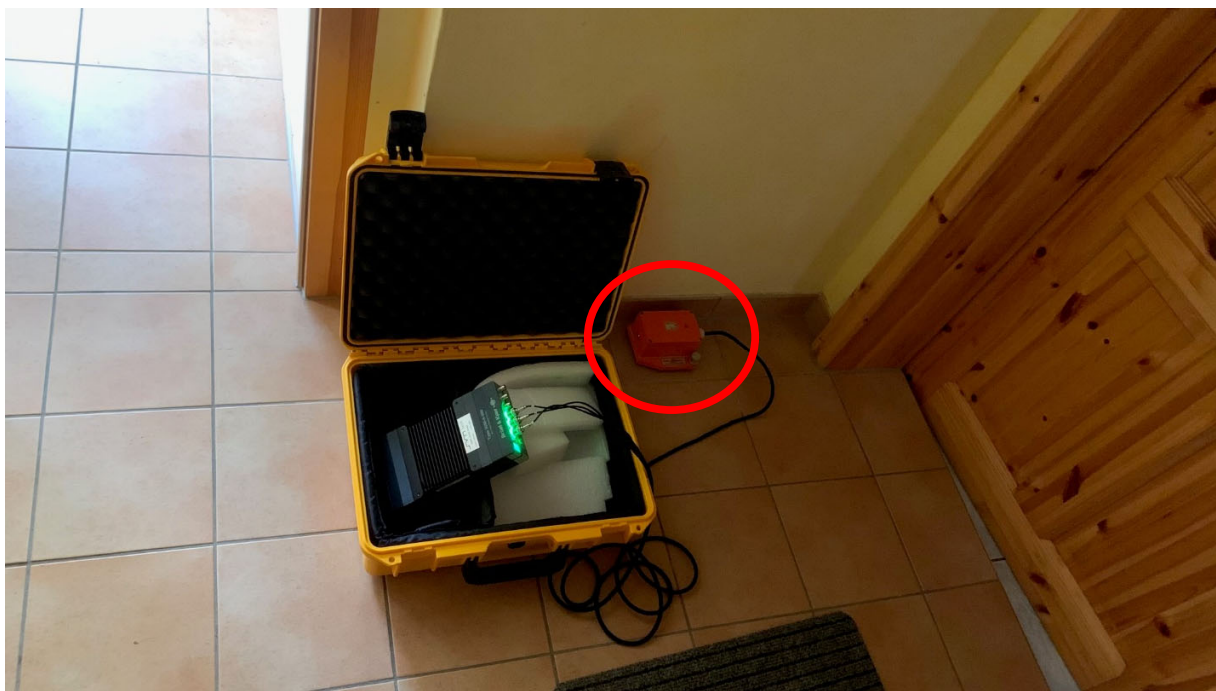
*Místo měření M1: rodinný dům Sitten 39, Německo s umístěním snímače vibrací*

- M1: místo měření rodinný dům Sitten 39, Německo. Měření bylo provedeno v 1.NP u nosné stěny ve vstupní části domu. Tato část domu byla zvolena z důvodu tuhé podlahy s dlažbou. V místě měření byla pevná a zatížená nosná část zdi. Snímač vibrací byl položen na pevnou a rovnou část podlahy mezi koupelnou a kuchyní.

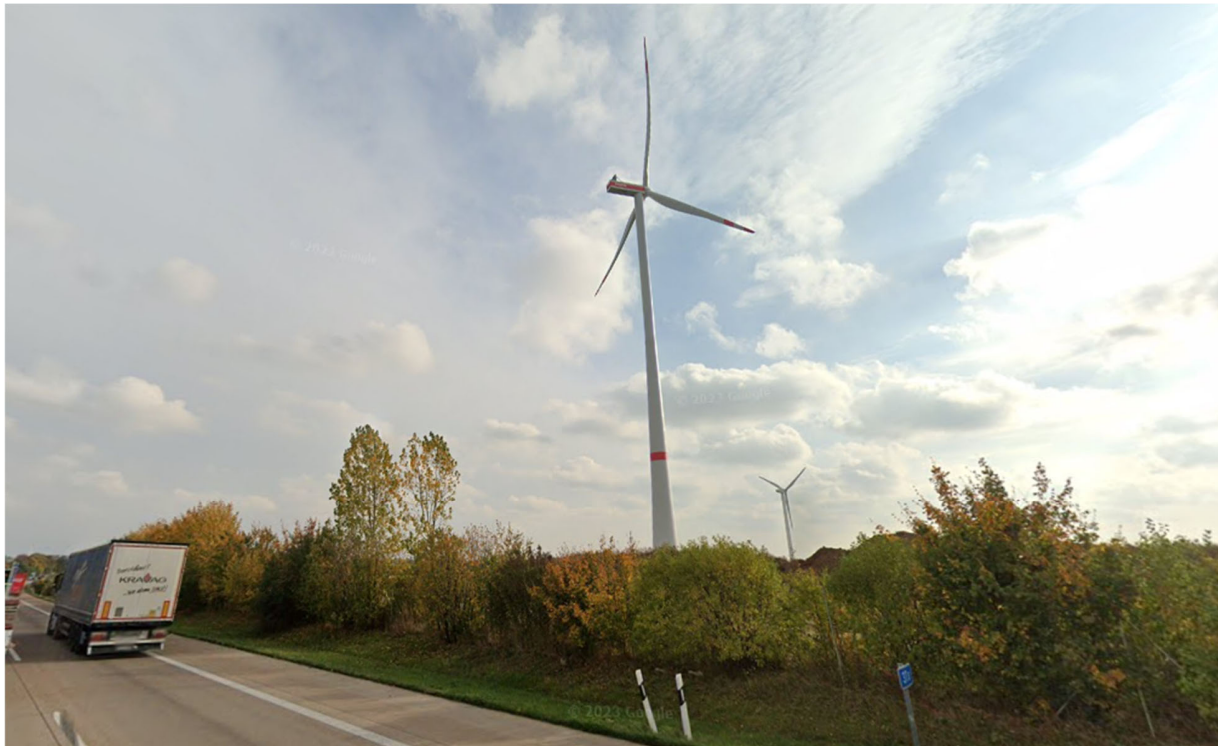
*Místo měření M2: podlaha na základu větrné elektrárny, větrný park Eurowind u obce Sitten  
WTG02 s umístěním snímače vibrací*

- M2: místo měření podlaha na základu větrné elektrárny, větrný park Eurowind u obce Sitten, Německo s větrnou elektrárnou na souřadnicích 51.216637, 12.93385. Větrná elektrárna byla v době měření v provozu. Místo měření bylo uvnitř větrné elektrárny proti vstupu u zatížené části stěny. Snímač vibrací byl položen na betonový základ věže elektrárny. Provoz větrné elektrárny 242768 (WTG02) lze za dobu měření popsat takto: průměrná rychlost větru 9,87 m/s, otáčky rotoru 10,15 rpm, průměrný výkon 4,38 MW a směr větru 225°. Ve stejném místě, ale z venkovní strany bylo provedeno měření vibrací za bezvětří.

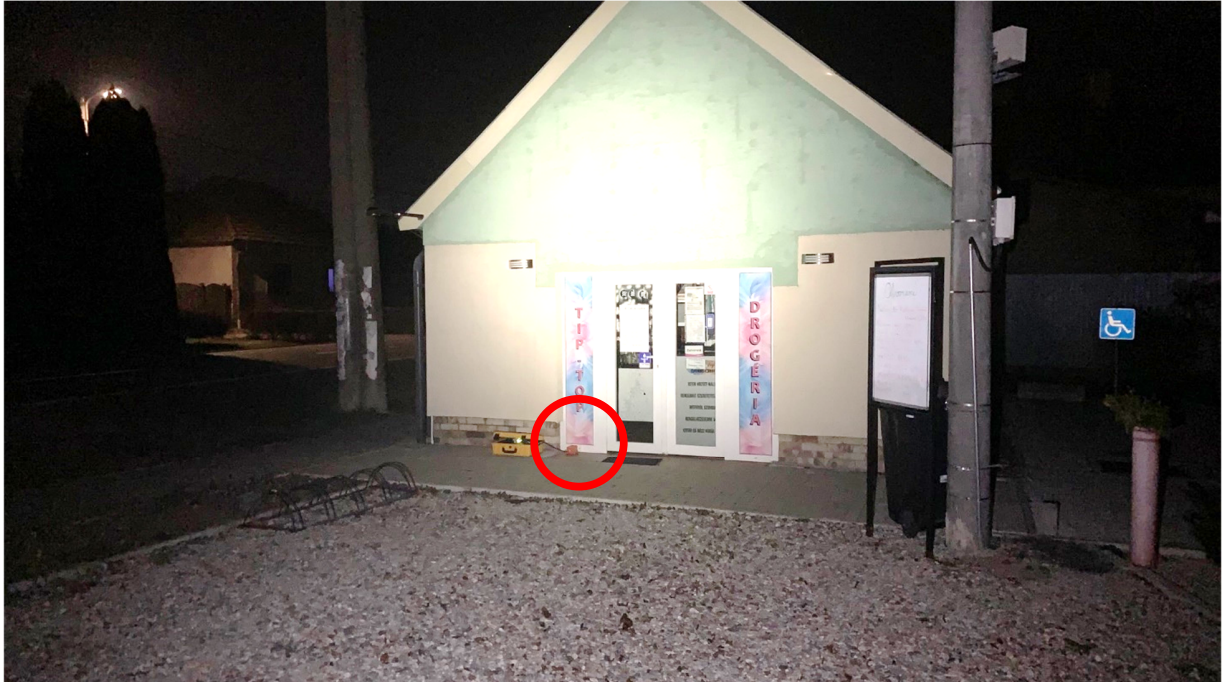
*Místo měření M3: stavba občanského vybavení prodejna „Drogéria“, Dolné Saliby 797 s umístěním snímače vibrací*

- M3: místo měření stavba občanského vybavení, prodejna „Drogéria“, Dolné Saliby 797, Slovenská republika. Měření bylo provedeno na dlažbě u vstupu do prodejny, v místě dostupném z veřejně přístupné cesty. Tato část stavby byla zvolena z důvodu dostupnosti a tuhé zatížené části stavby. V místě měření byla přilepená dlažba u zatížené části zdi objektu. Snímač vibrací byl položen na pevnou a rovnou část dlažby u objektu.

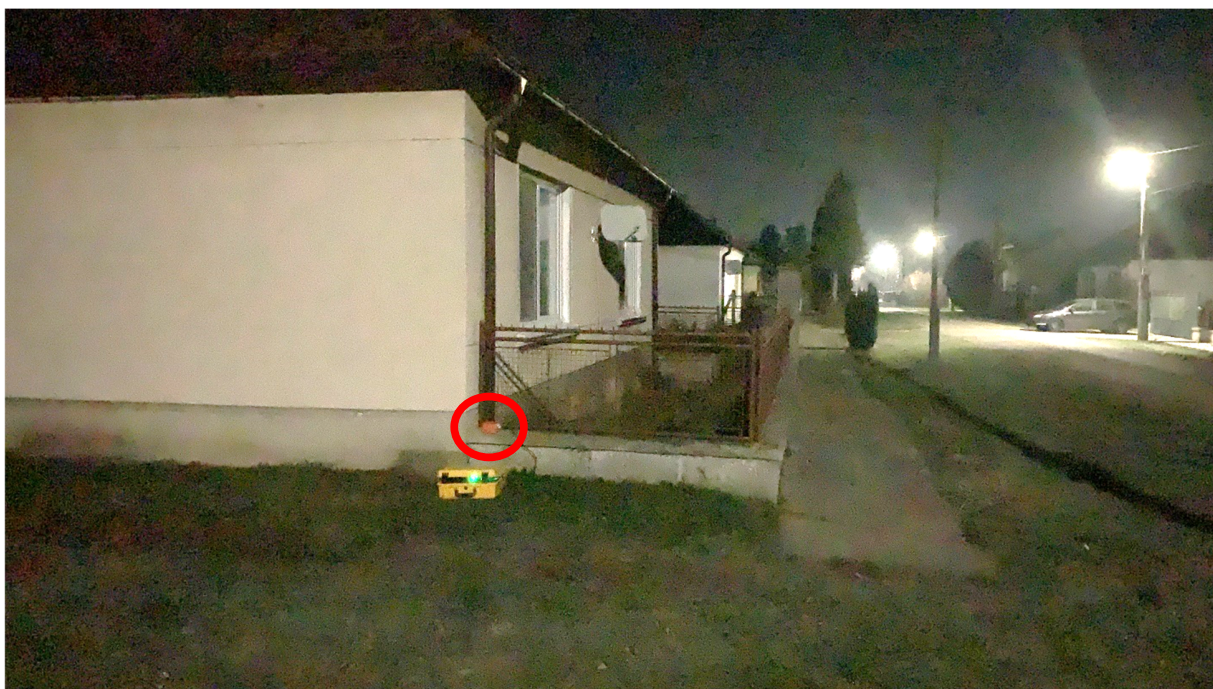
*Místo měření M6: technické místo měření, plot s podezdívkou u rodinného domu Hrušov 1104 s umístěním snímače vibrací*

- M6: místo měření – technické místo měření, plot s podezdívkou u rodinného domu Hrušov 1104, Slovenská republika. Měření bylo provedeno na betonové podezdívce plotu rodinného domu. Tato část stavby byla zvolena z důvodu dostupnosti u tuhé zatížené části stavby rodinného domu. V dané

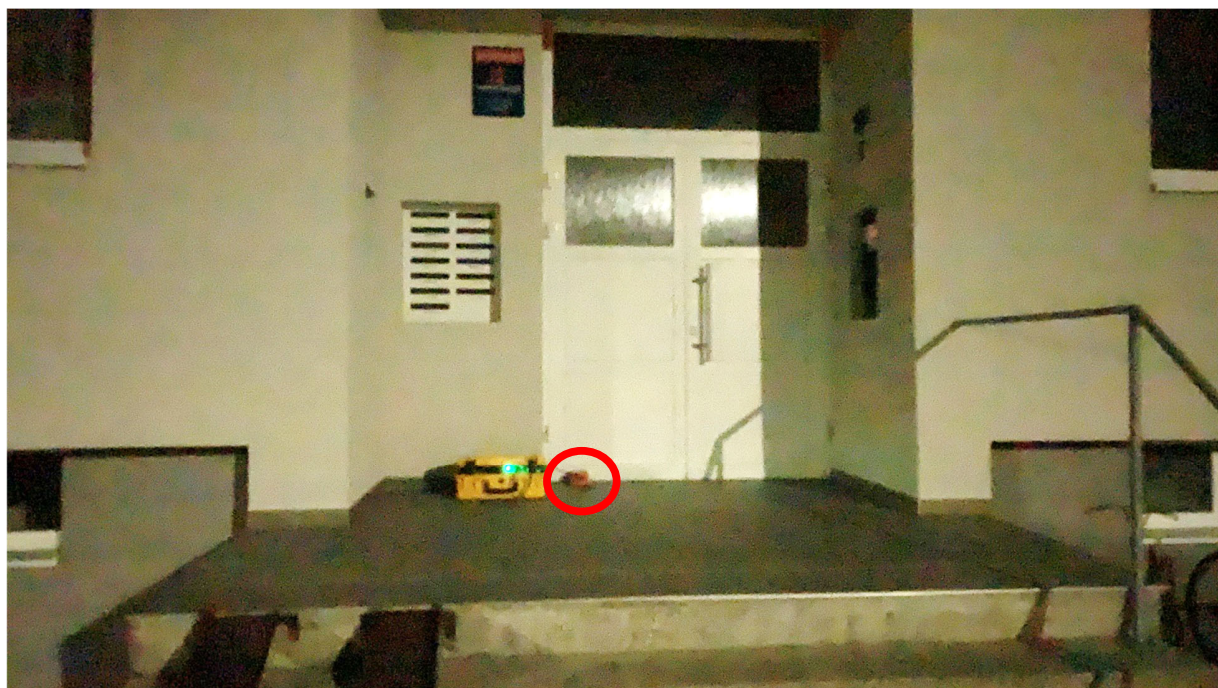
*Místo měření M7: bytový dům Králov Brod 371/1 s umístěním snímače vibrací*

M7: místo měření bytový dům Kráľov Brod 371/1, Kráľov Brod, Slovenská republika. Měření bylo provedeno u vchodu do bytového domu. Tato část stavby byla zvolena z důvodu dostupnosti u tuhé zatížené části stavby. V místě měření byla pevná a zatížená nosná část zdi. Snímač vibrací byl položen na pevnou a rovnou část dlažby u vchodu do bytového domu.

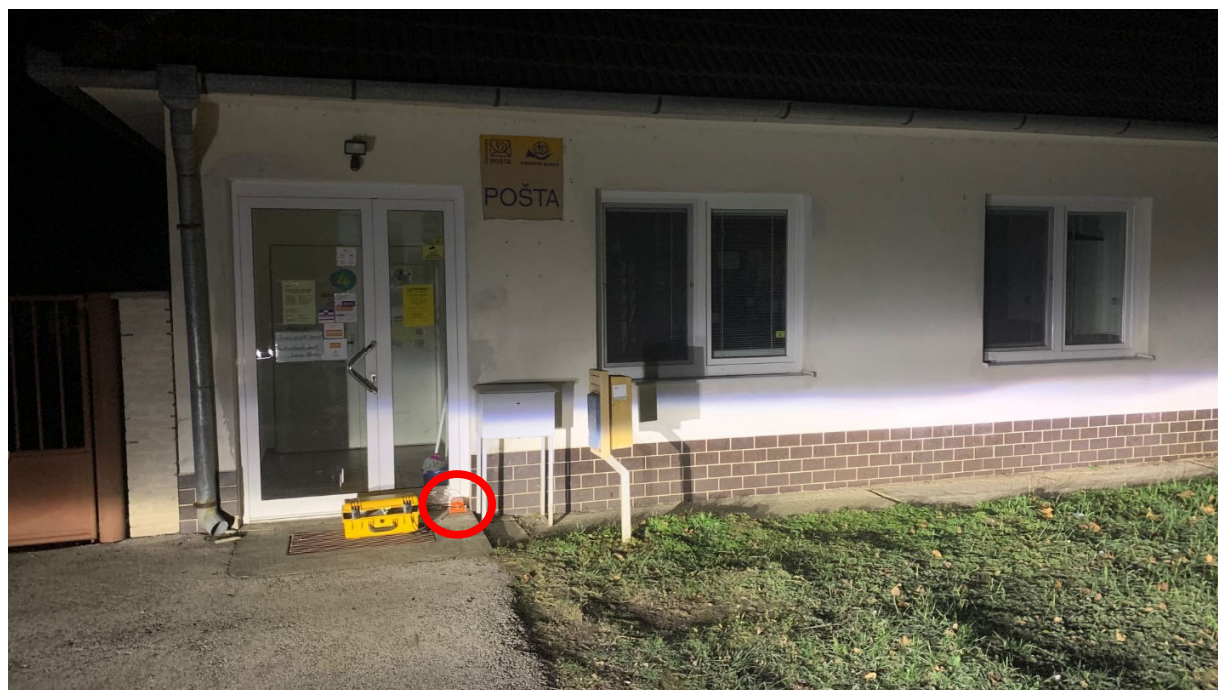
*Místo měření M8: stavba občanského vybavení, Slovenská pošta, Králov Brod 12 s umístěním snímače vibrací*

M8: místo měření stavba občanského vybavení, Slovenská pošta Kráľov Brod 12, Slovenská republika. Měření bylo provedeno na betonové části u vchodu do budovy. Tato část stavby byla zvolena z důvodu dostupnosti a tuhé zatížené části stavby. V místě měření byla pevná a zatížená nosná část zdi. Snímač vibrací byl položen na pevnou a rovnou část betonové podlahy u vchodu do objektu.

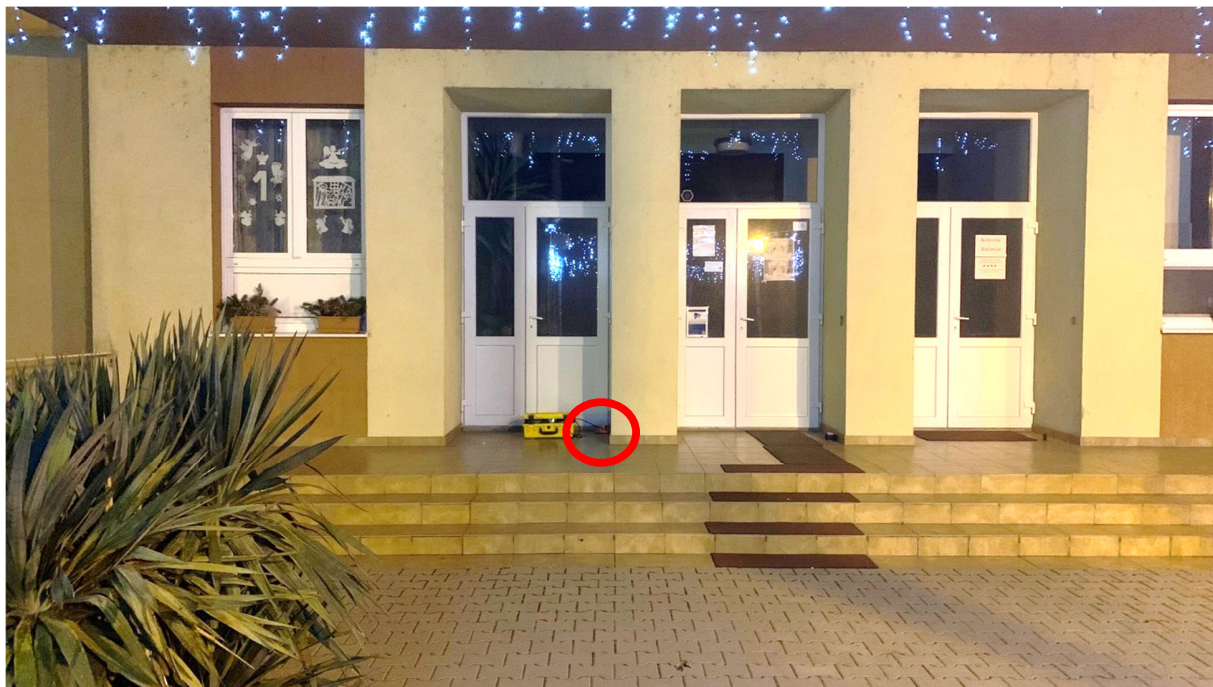
*Místo měření M9: stavba občanského vybavení, Obecný úrad Králov Brod, Králov Brod 4 s umístěním snímače vibrací*

M9: místo měření stavba občanského vybavení, Obecný úrad Kráľov Brod, Kráľov Brod 4, Slovenská republika. Měření bylo provedeno na přilepené dlažbě u vchodu do budovy. Tato část stavby byla zvolena z důvodu dostupnosti a tuhé zatížené části stavby. V místě měření byla pevná a zatížená nosná část zdi. Snímač vibrací byl položen na pevnou a rovnou část přilepené dlažby u vchodu do objektu.
